## Plafondbeschadiging Wereldwinkel in beeld - 24 juni 2016

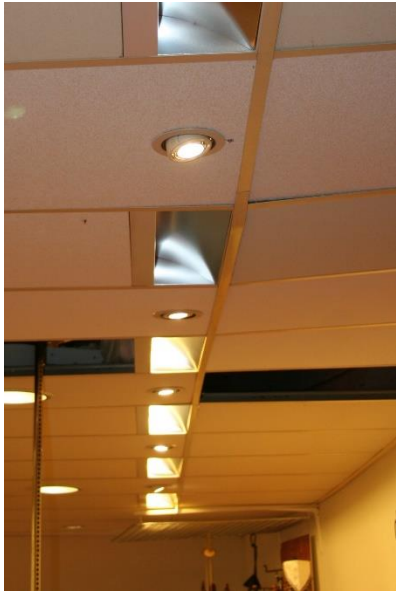
Verzakt systeemplafond met linksonder stang van de stempel om bovenliggend 'gestukt lattenplafond' te stutten. Onze koel/ verwarmingsunit was gemonteerd aan bovenliggend plafond.

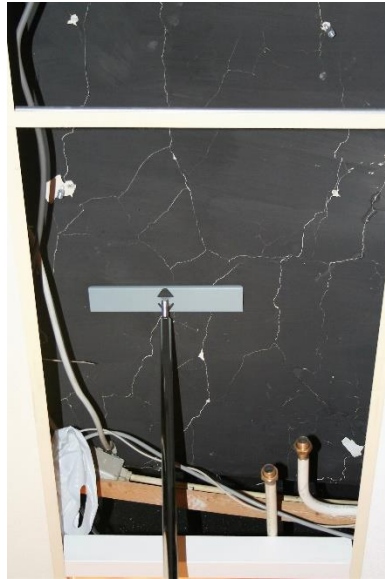
Stempel, die bovenliggend gezakt gestukt lattenplafond stut. Hier hing de koel/ verwarmingsunit aan. Rechtsonder de afgekoppelde leiding ervan

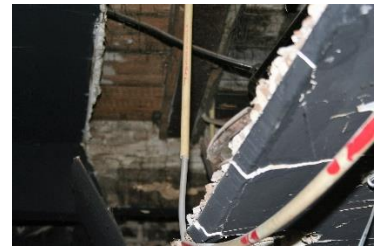
Kijkjes in circa halve meter hoge ruimte tussen vloer 1<sup>ste</sup> verdieping en ons systeemplafond  
Het gestukt lattenplafond, is aan een kant losgescheurd en hangt naar beneden

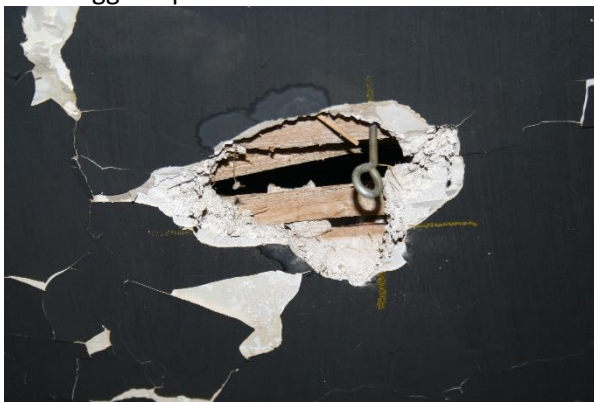
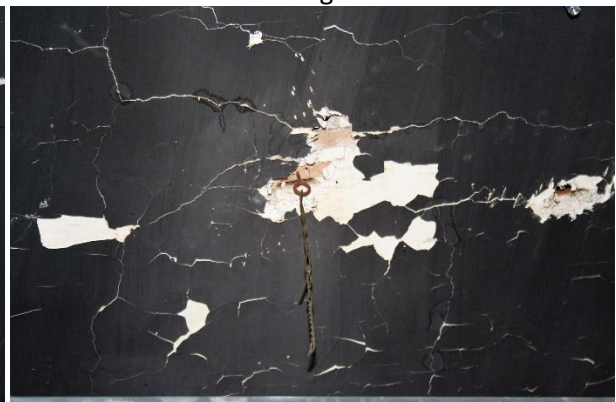
Beschadigingen in bovenliggend verzakt plafond.

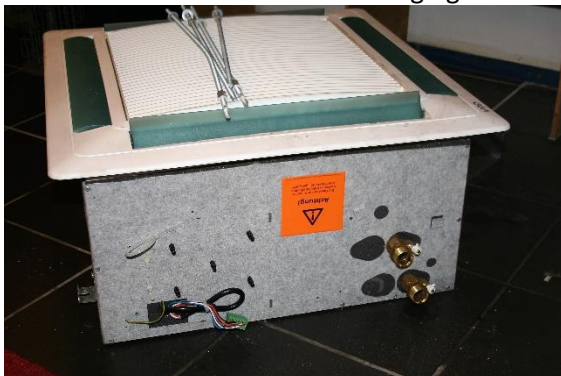
Losgekoppelde unit van de winkel

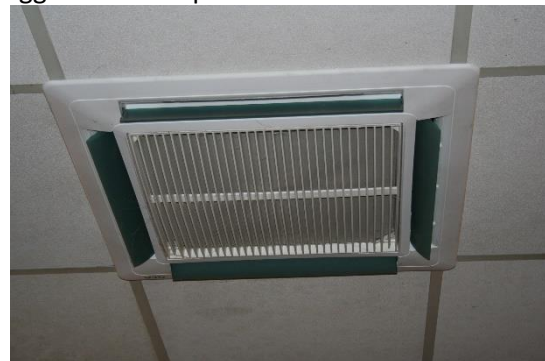
2<sup>de</sup> Koel/verwarmingsunit ingebouwd in systeemplafond magazijn
